ZAŁĄCZNIK NR 1

DO EKSPERTYZY TECHNICZNEJ

Fotografika budynku

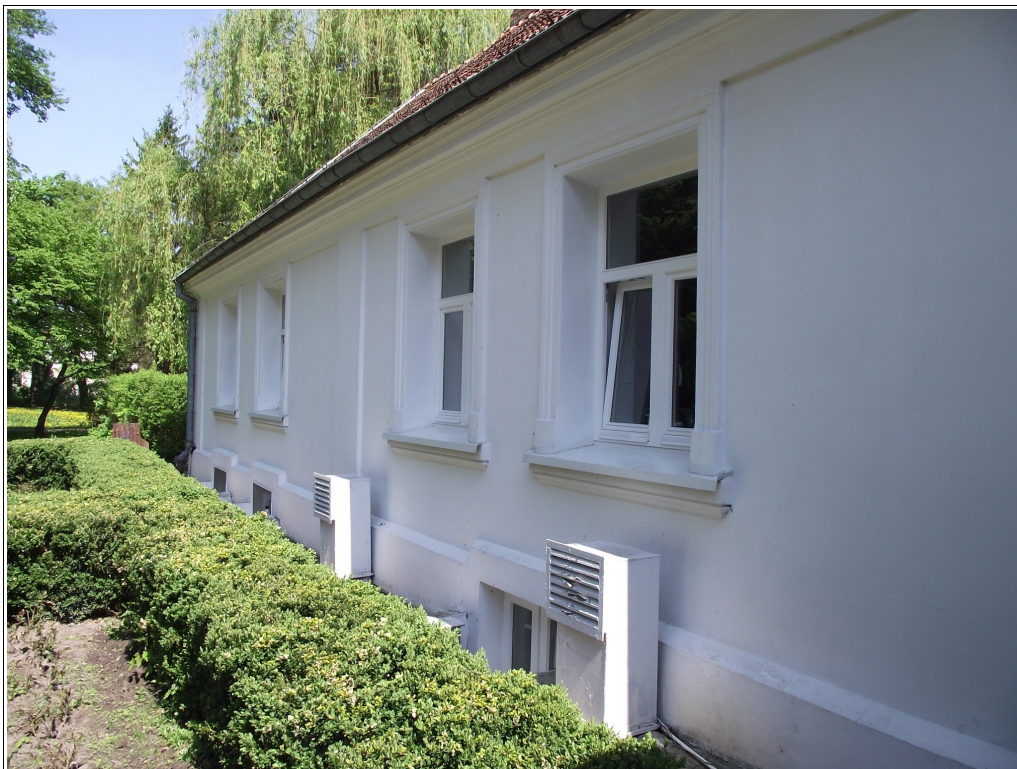
fot. nr 1 Fragment elewacji południowo – zachodniej.

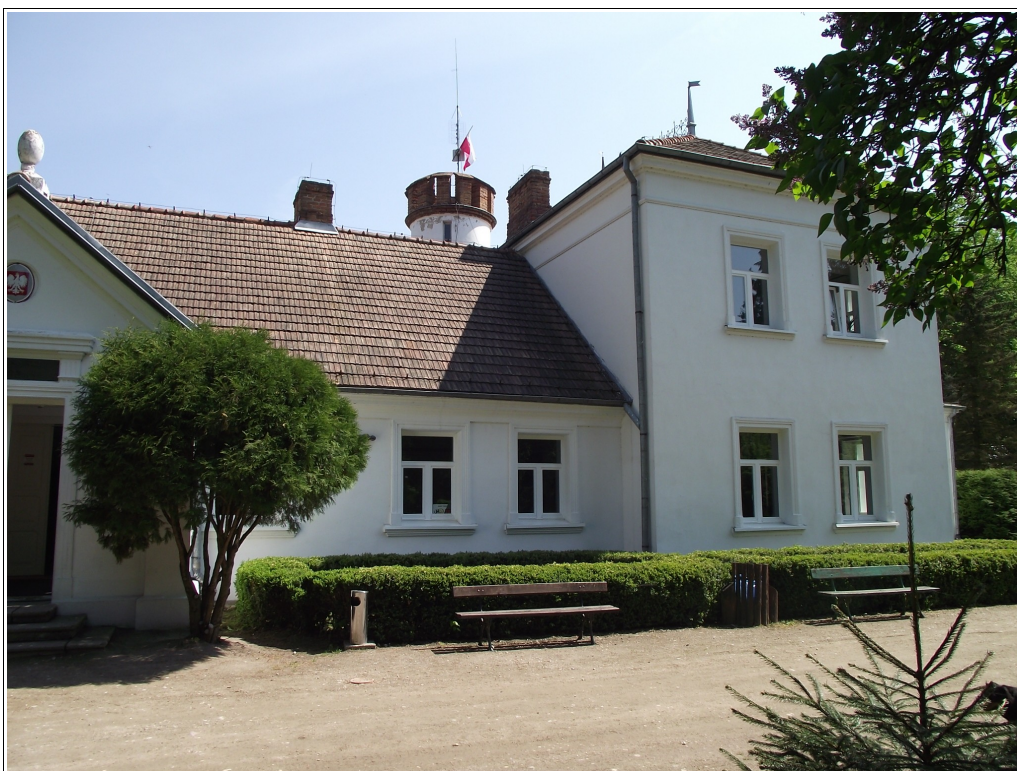
fot. nr 2 - Fragment elewacji południowo zachodniej – wejście główne do budynku.

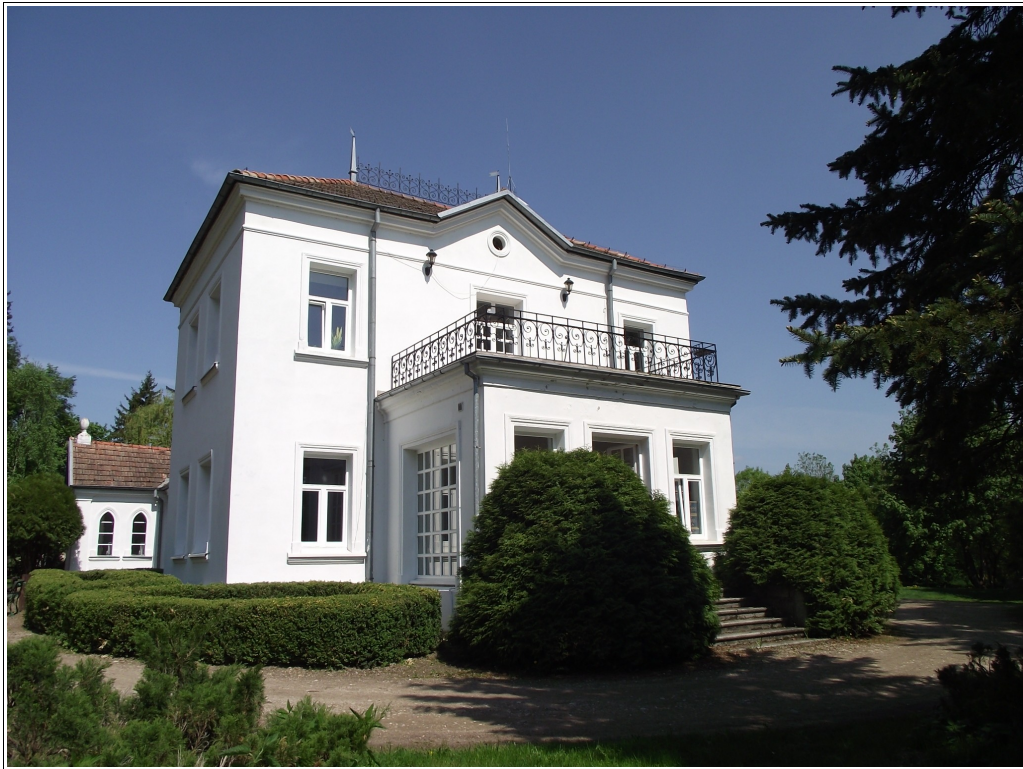
fot. nr 3 - Elewacja południowo – wschodnia.

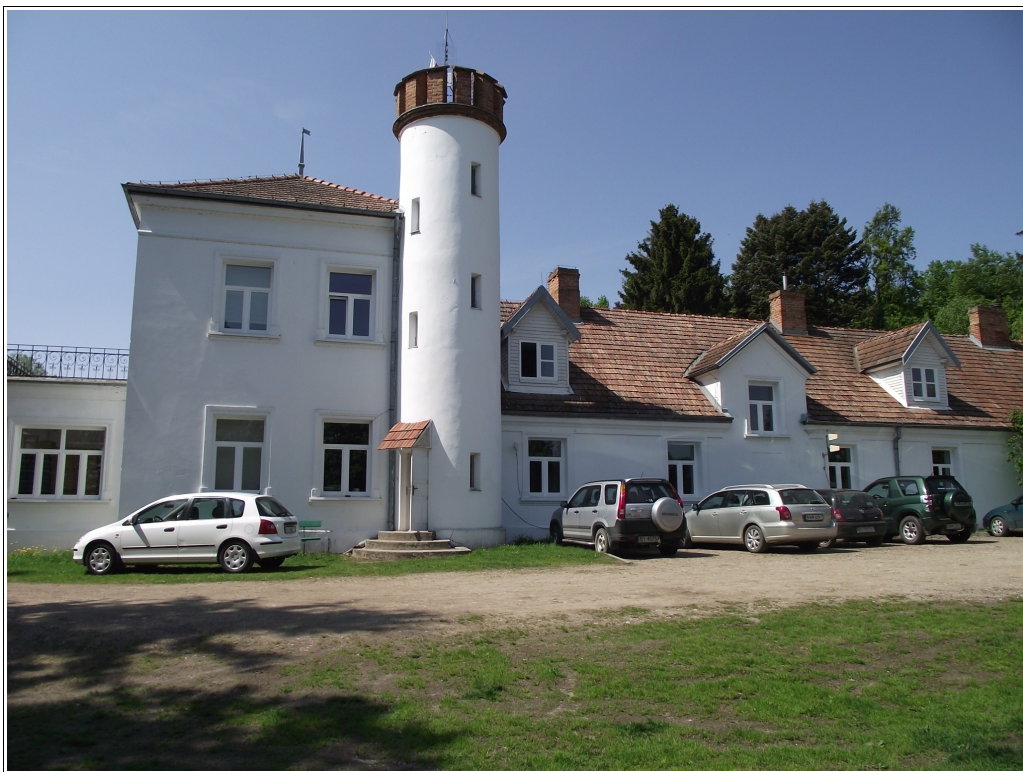
fot. nr 4 - Elewacja północno – wschodnia.

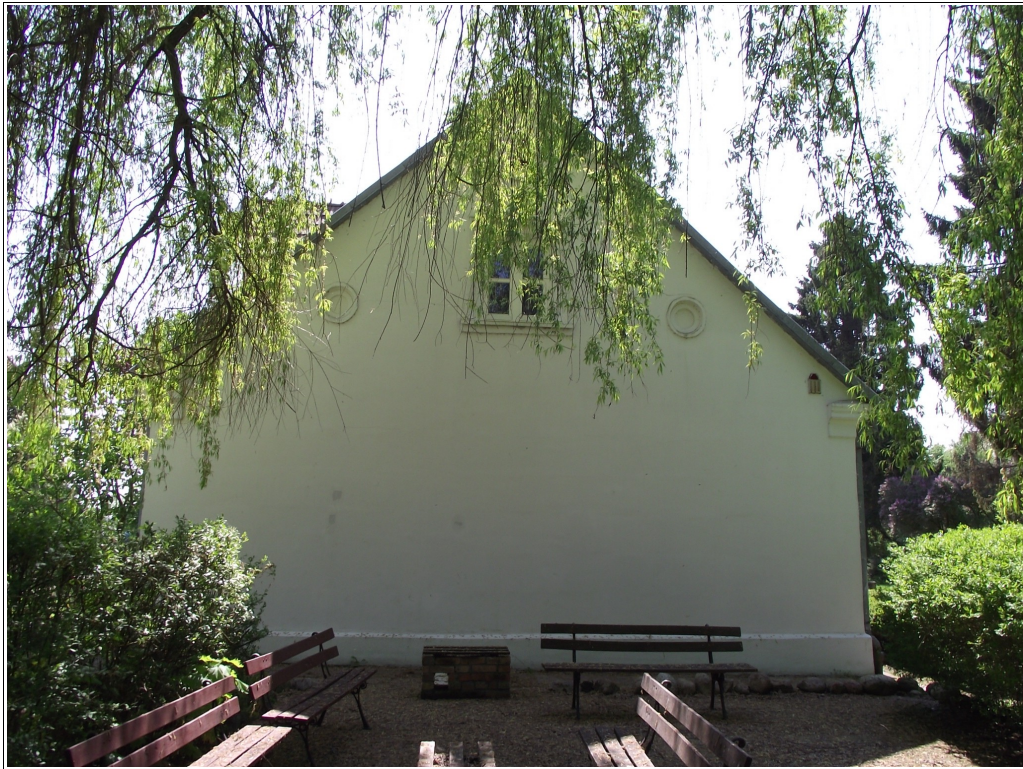
fot. nr 5 - Elewacja północno – zachodnia.

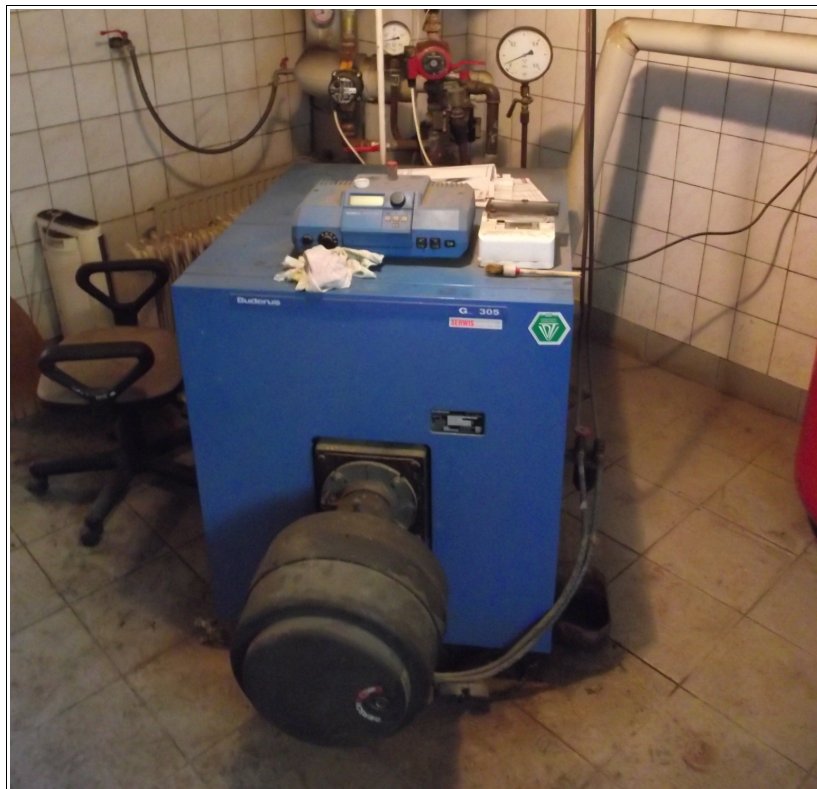
fot. nr 6 - Kocioł olejowy usytuowany w piwnicy.

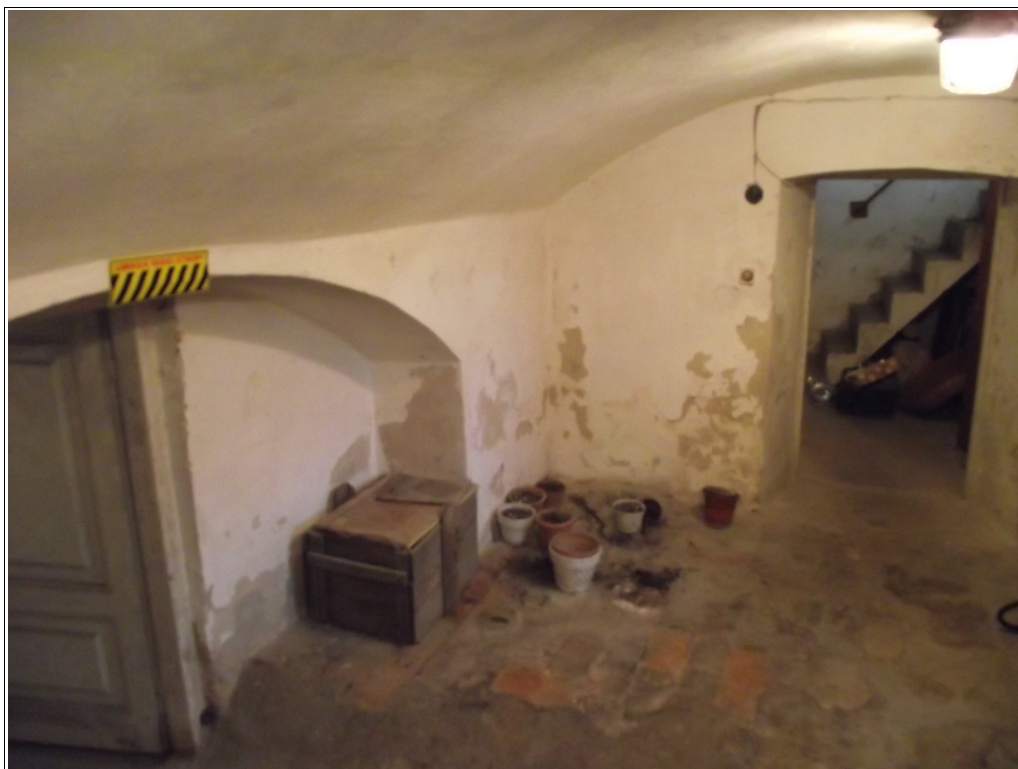
fot. nr 7 - podłoga, ściany i strop piwnic.

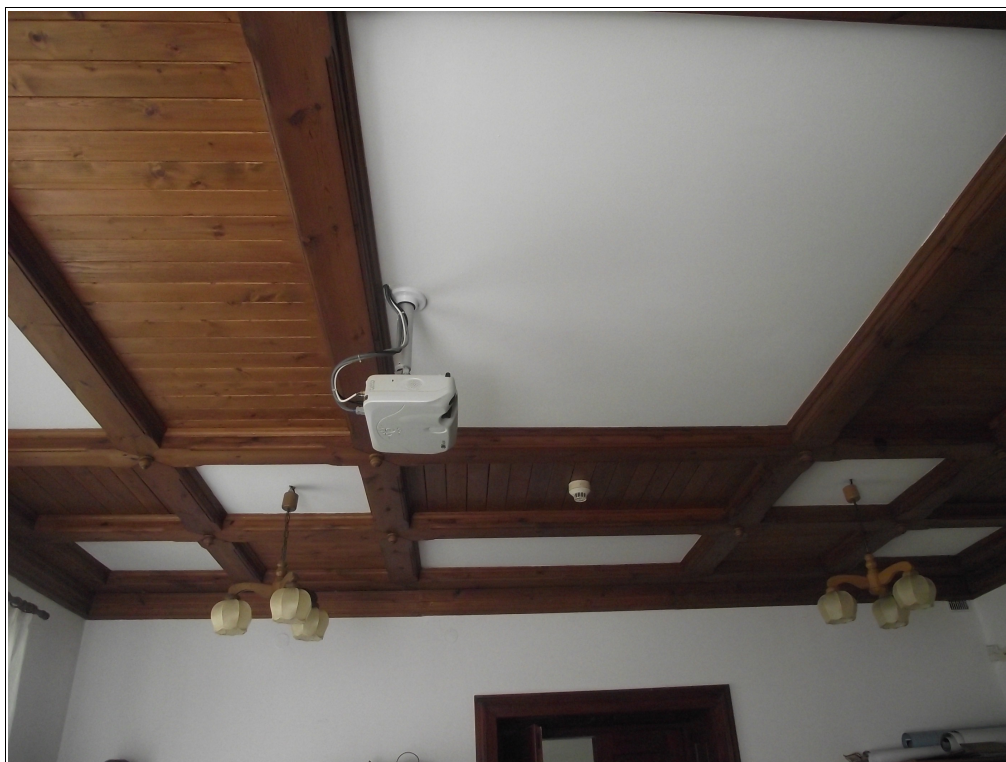
fot. nr 8 - Strop parteru.

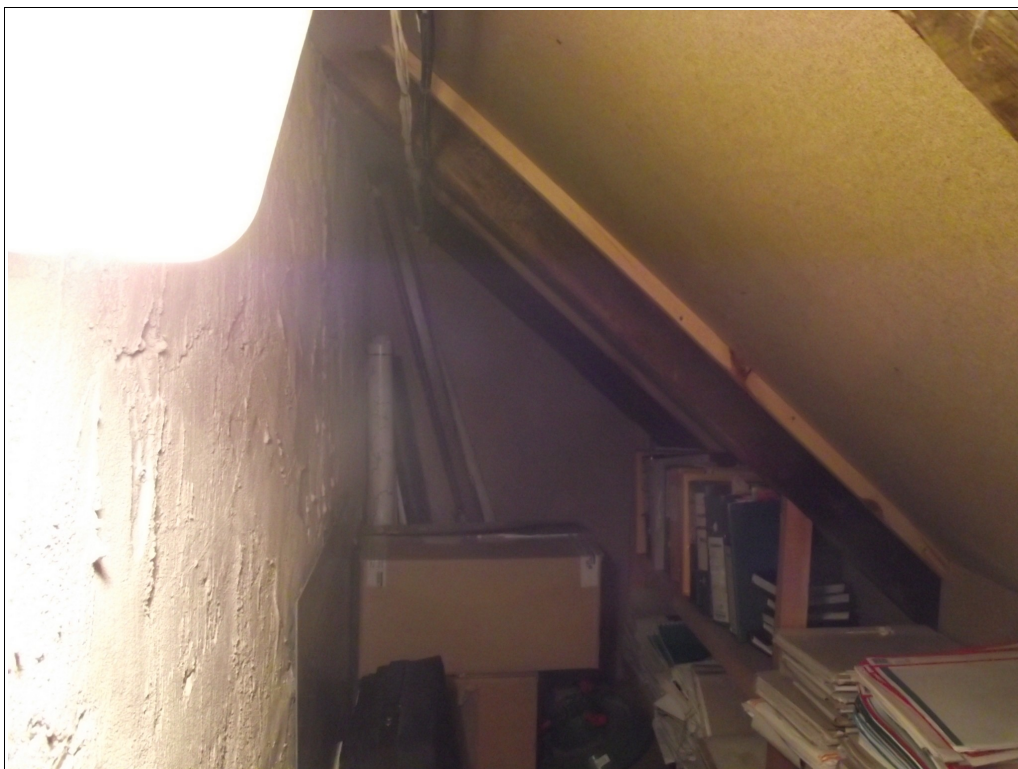
fot. nr 9 - Fragment poddasza użytkowego oraz ściana działowa na piętrze.

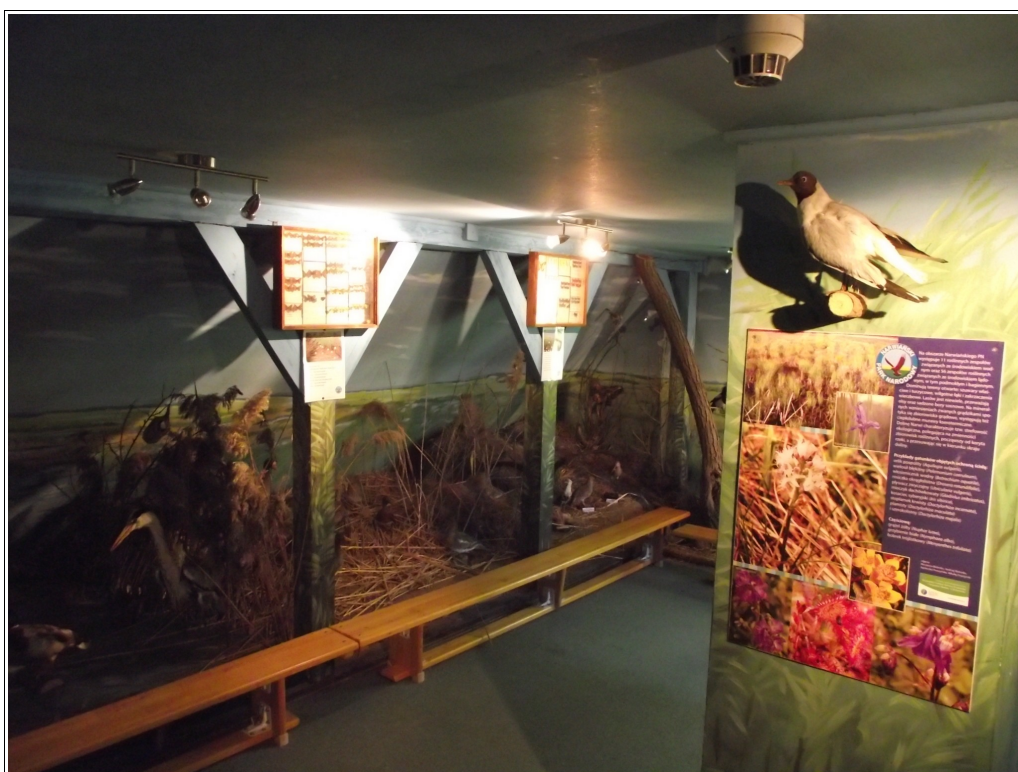
fot. nr 10 - połąć dachowa w pomieszczeniu muzealnym.

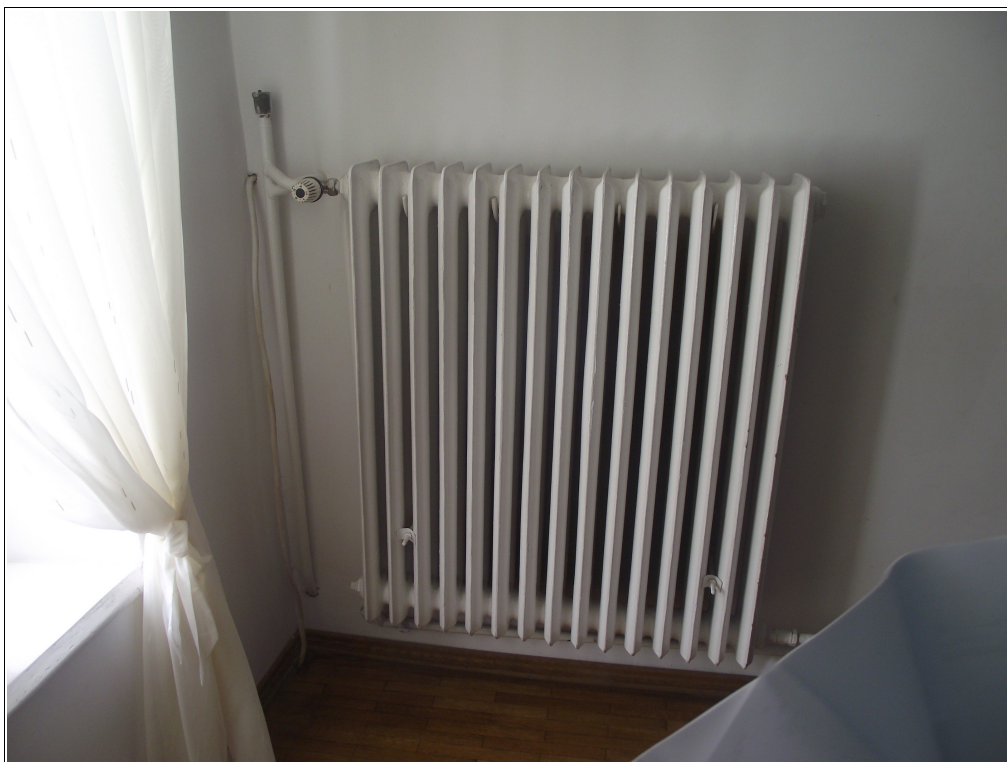
fot. nr 11 - Grzejnik żeberkowy żeliwny.

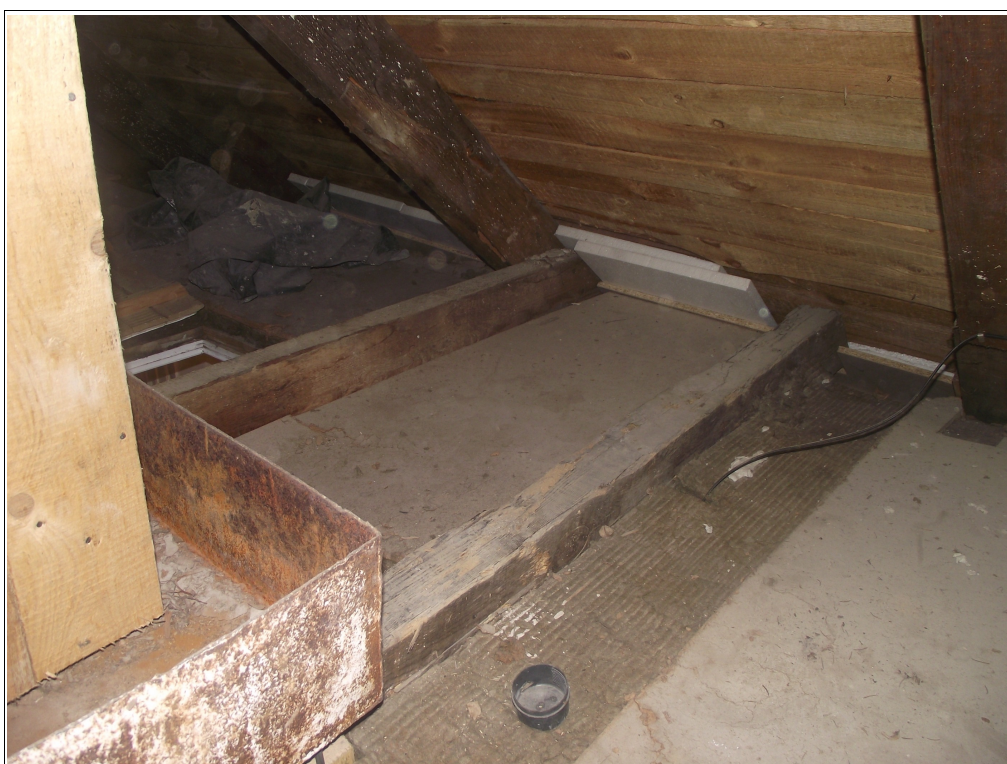
fot. nr 12 - Więźba i strop nad 1. piętrem w starej części budynku.

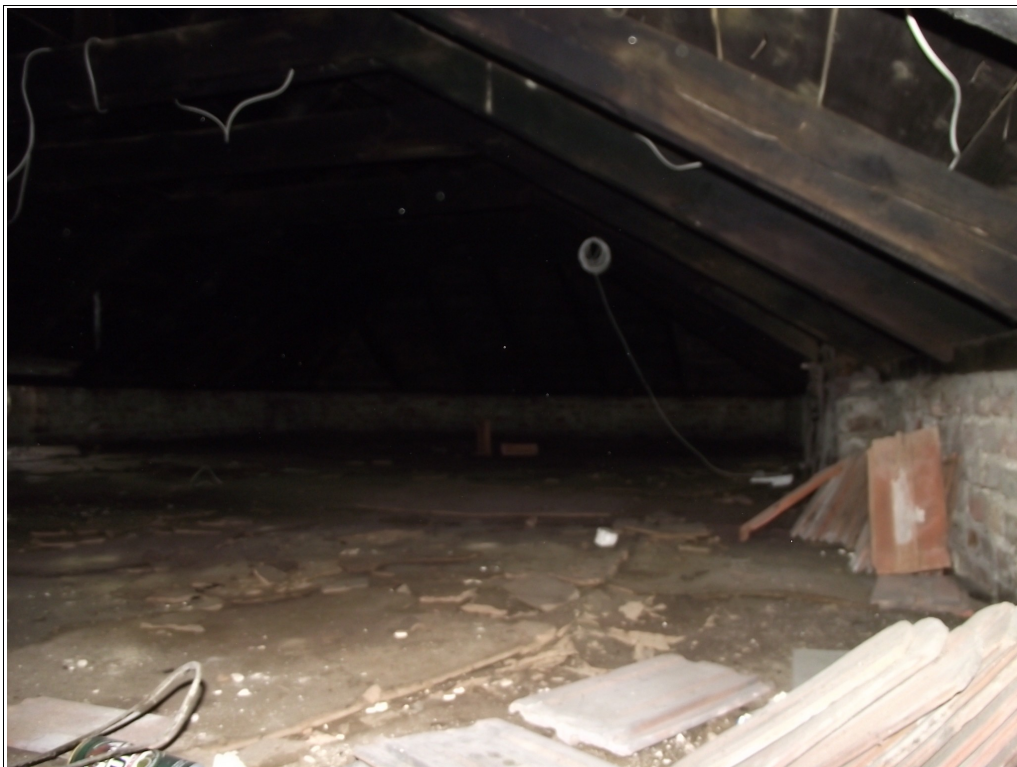
fot. nr 13 - Więźba i strop nad ostatnią kondygnacją nowszej części budynku.

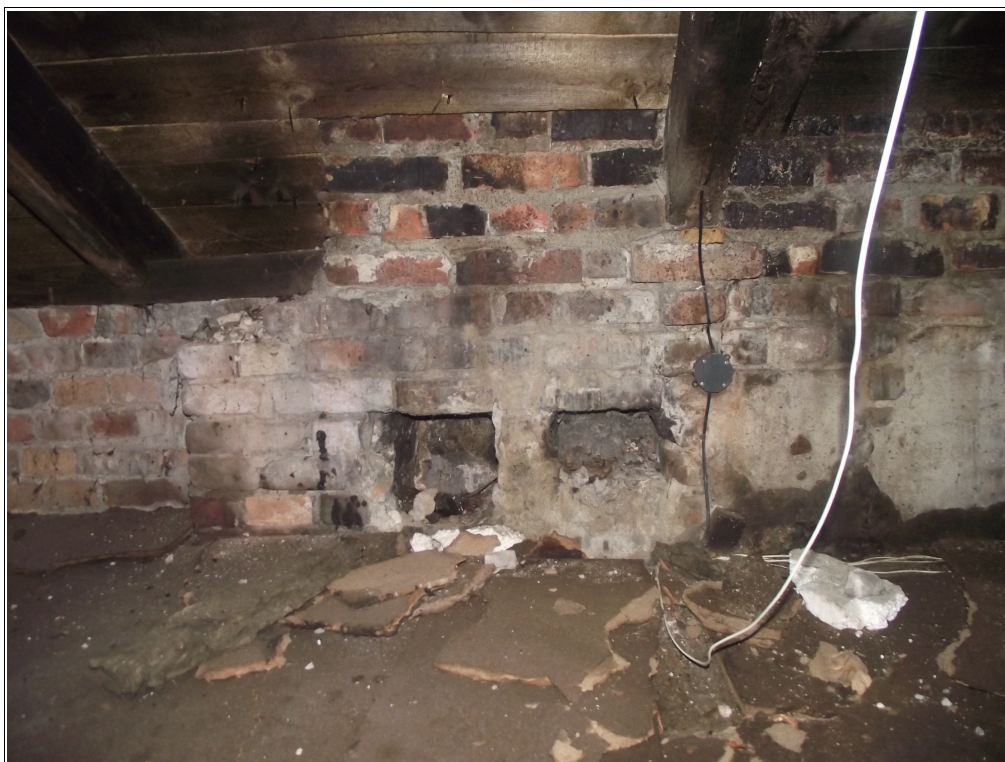
fot. nr 14 - Część komina na poddaszu w nowszej części budynku.

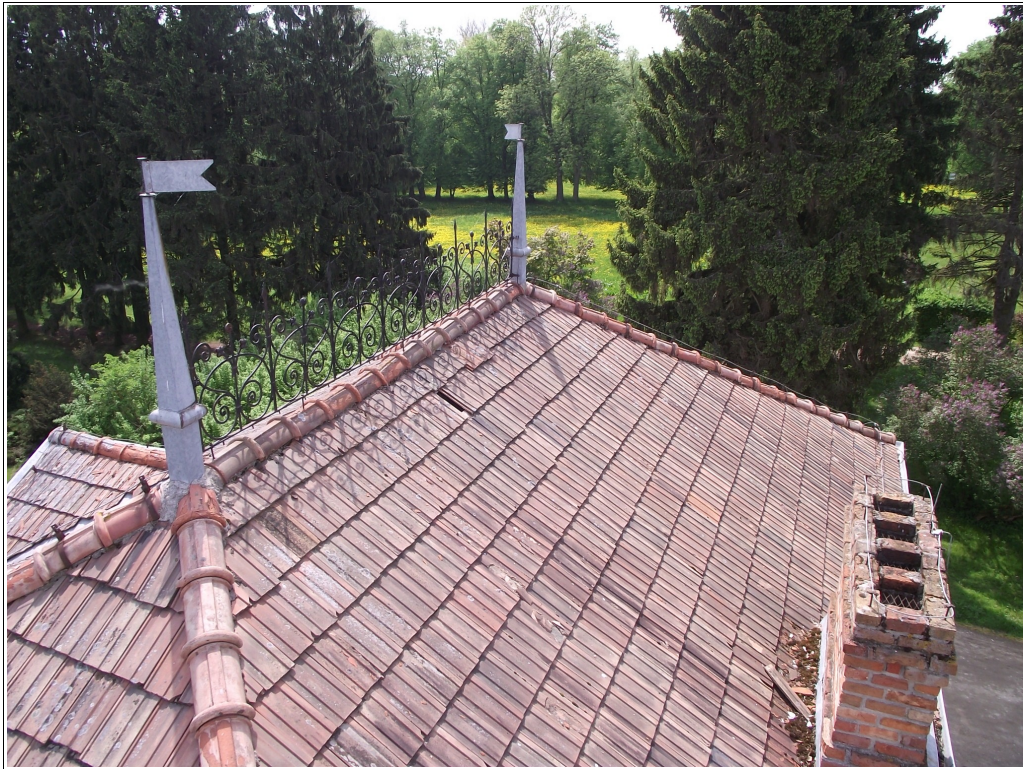
fot. nr 15 - Pokrycie dachowe nowszej części budynku.

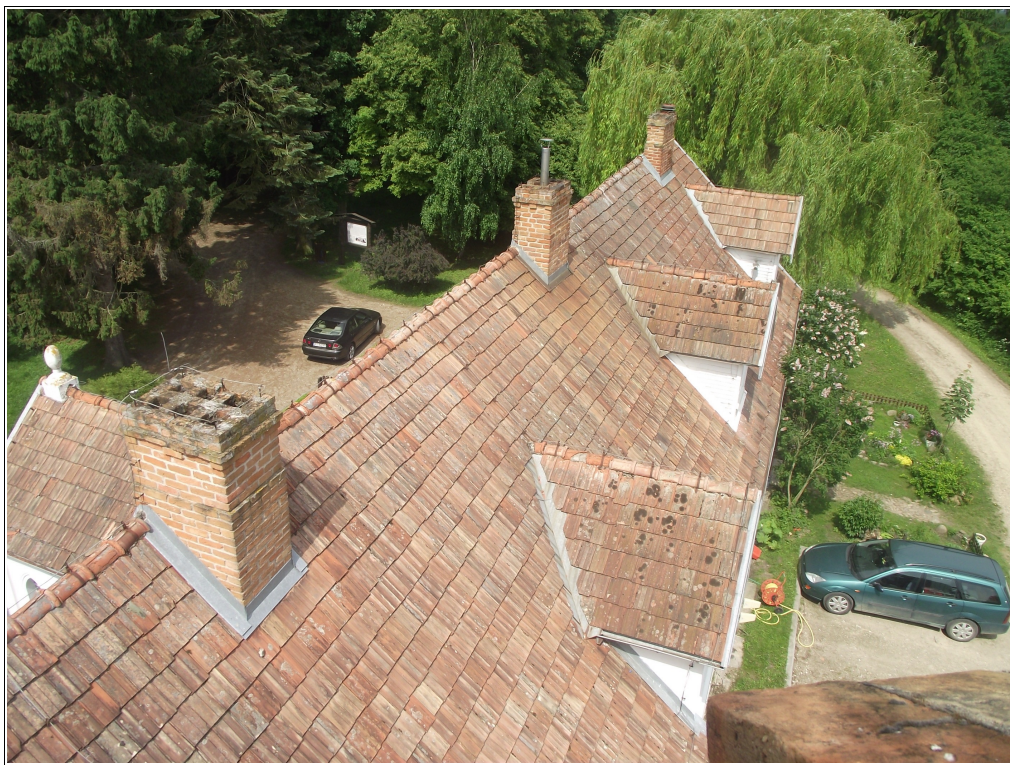
fot. nr 15 - Pokrycie dachowe starszej części budynku.

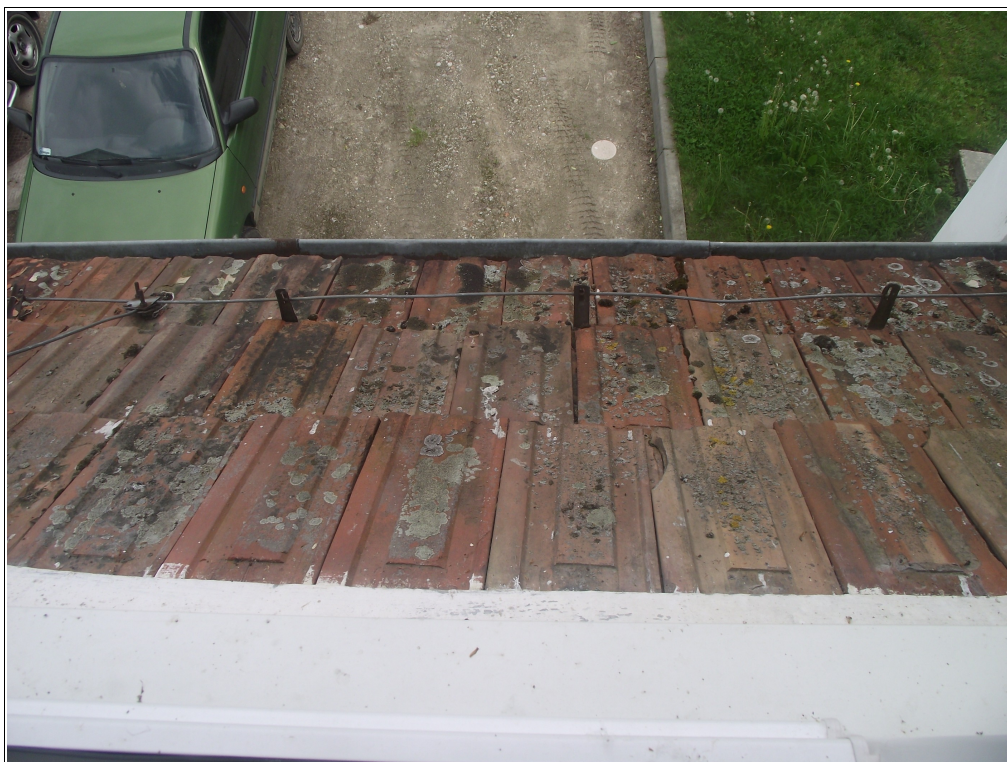
fot. nr 16 - Istniejąca dachówka ceramiczna i instalacja odgromowa.

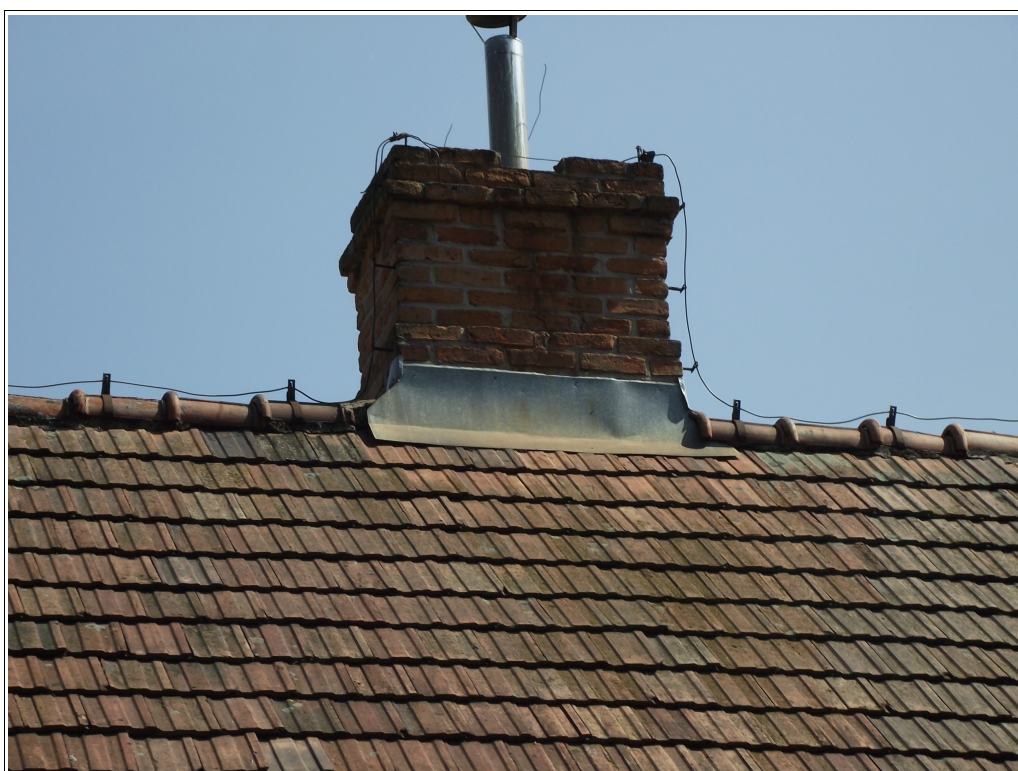
fot. nr 17 - Komin wraz z obróbką blacharską wokół.

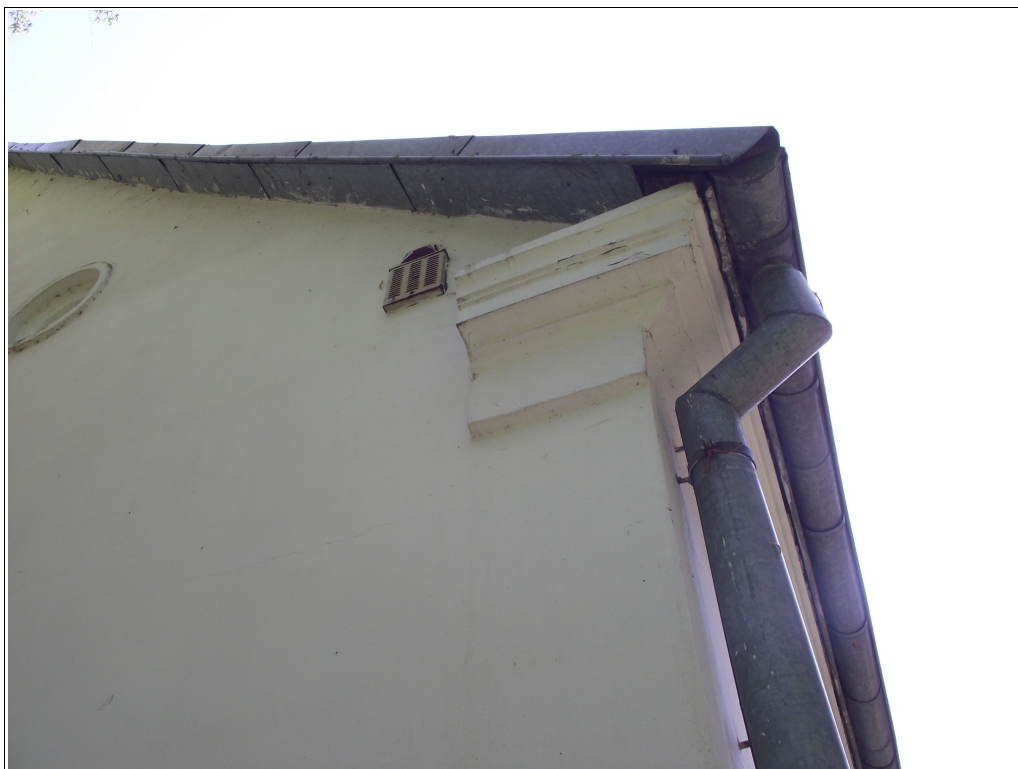
***fot. nr 18** - Wiatrownica, podbitka, rynna oraz rura spustowa.*
